Umsetzung des Artensofortprogramms Rotbauchunke im Wulfener Bruch

Wiedervernetzung einer isolierten Amphibienpopulation

Marcel Seyring

Landesamt für Umweltschutz Sachsen-Anhalt
Abt. 4 - Naturschutz
Dez. 43 - Artenschutz, Staatliche Vogelschutzwarte und CITES

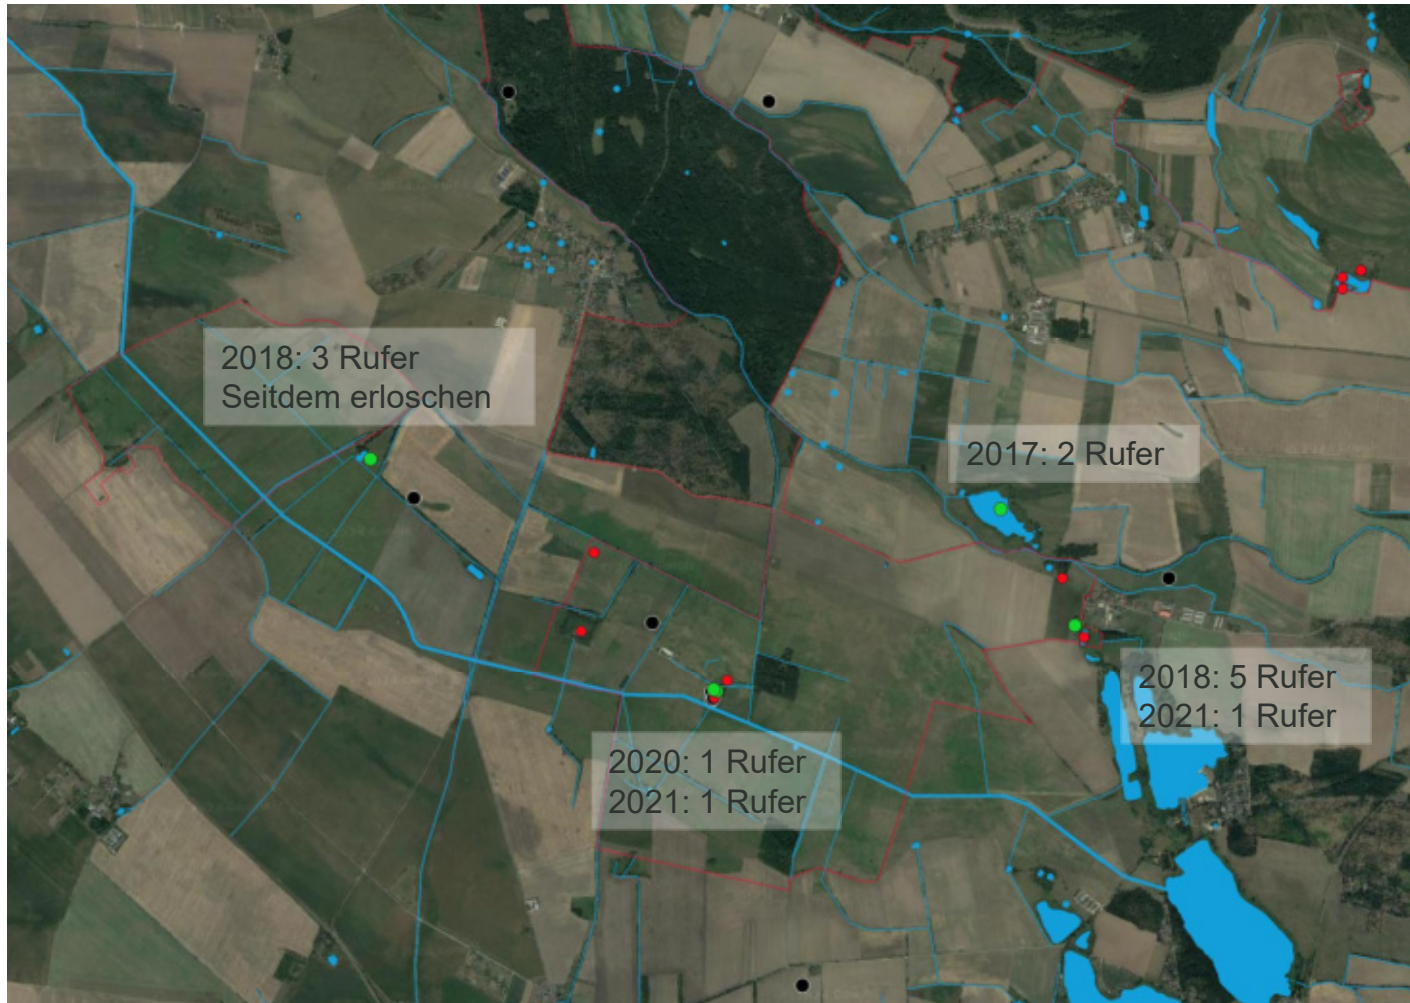
Rotbauchunke im Wulfener Bruch

Bis 2001

- Mehrere Einzelvorkommen,
- max. 2 Rufer
- Pop.-Größe unbekannt

2002 – 2014

- Mehrere Einzelvorkommen
- Pop.-Größe 2011/13 ca. 25 Rufer, zzgl. 30 Rufer Mennewitz

2015-2021

- Nur noch Einzeltiere im Ostteil des Wulfener Bruchs & bei Mennewitz

→ **Vorkommen im Wulfener Bruch kurz vorm Aussterben**

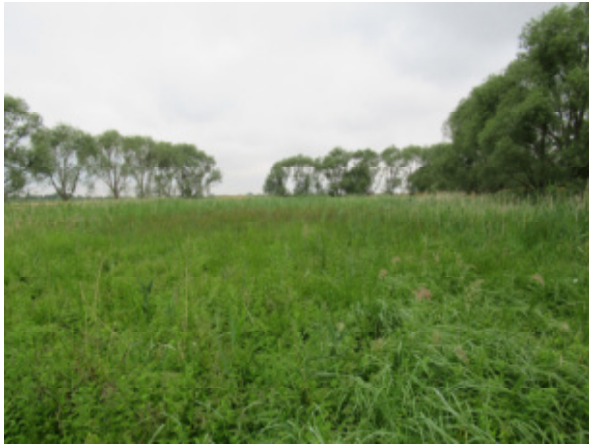
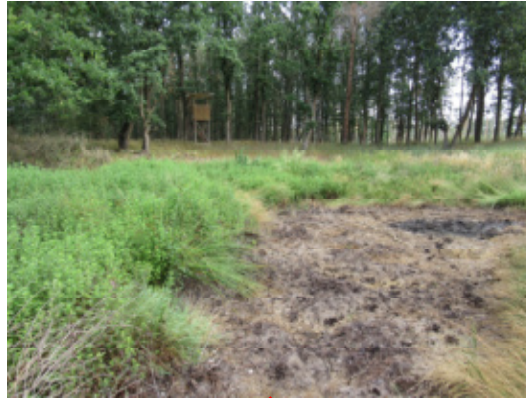
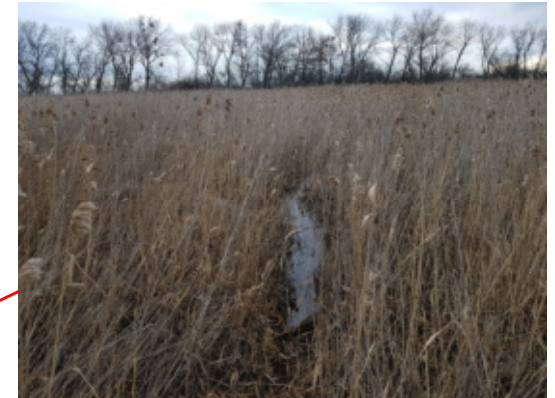
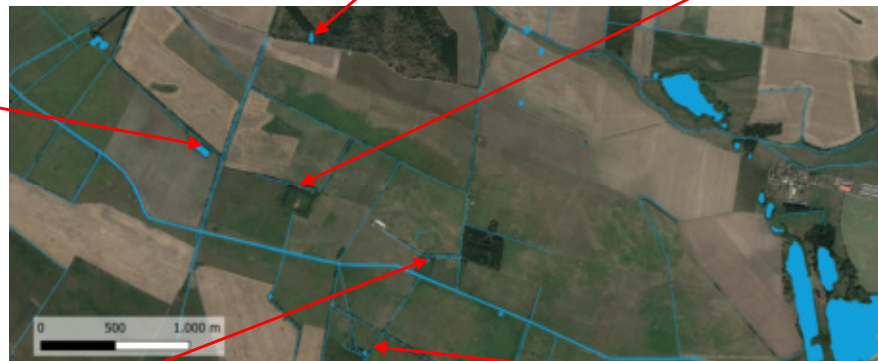
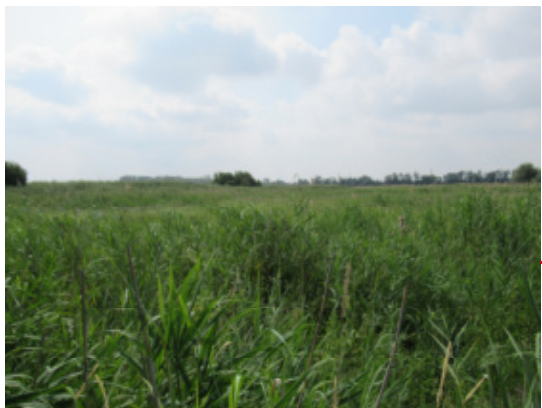
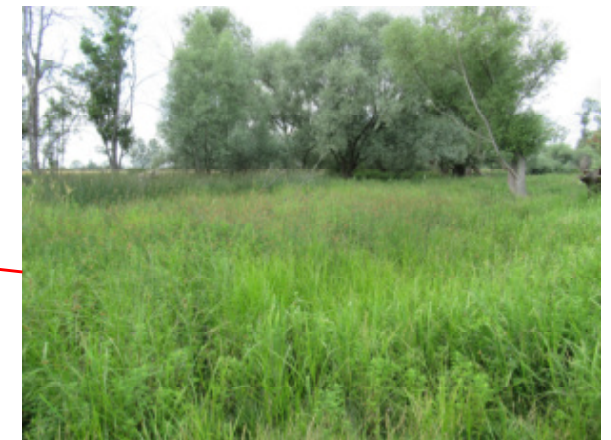
Beeinträchtigungen der Rotbauchunke im Wulfener Bruch

- Fehlende Laichgewässer

- Verlandung
- Vorzeitiges oder vollständiges Trockenfallen
- Fischbesatz („Strudellöcher“)

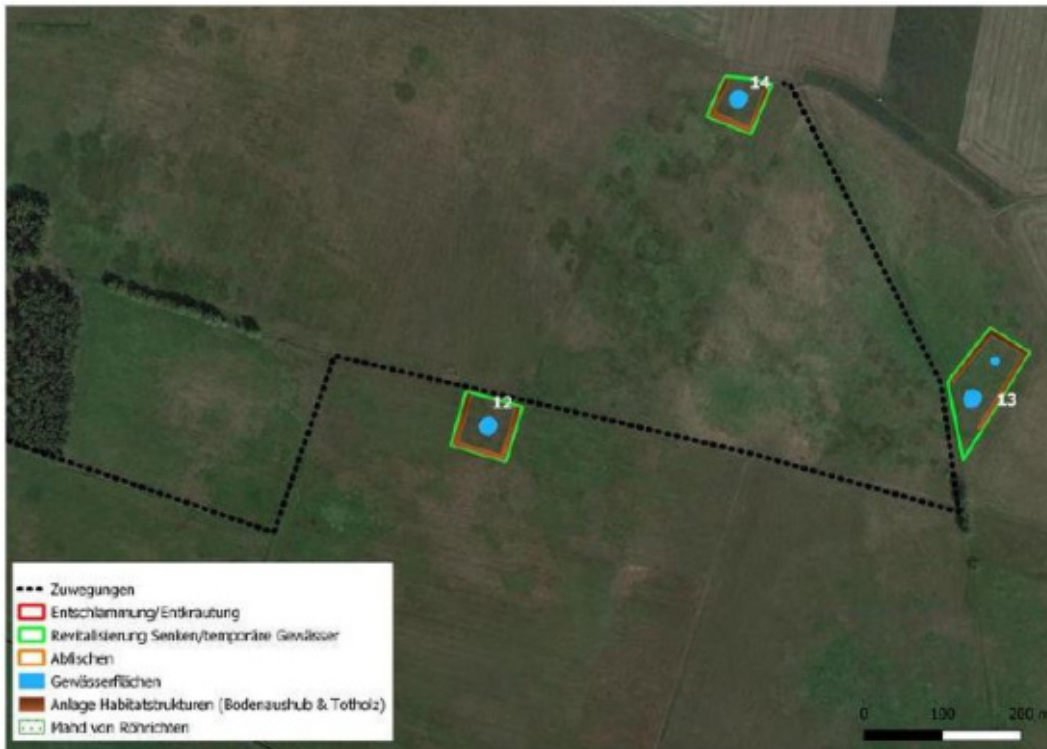
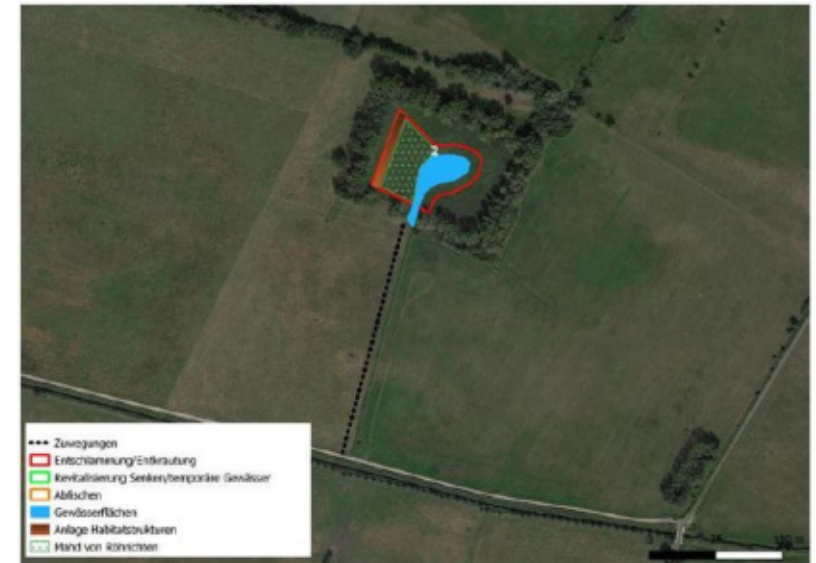
Projektumsetzung

- Fördermittelerlass im Juni 2021
- Vergabeverfahren
 - Leistungsbeschreibung mit allen Details

Tab. 2: Zusammenfassung der in Tab. 1 aufgeführten Leistungsbestandteile und Mengen.

Leistung	Menge (ca.)
Modellierung Wiesensenken (9 Standorte)	2.385 m ³
Entschlammung Gewässer (5 Standorte)	2.211 m ³
Mähd Röhrichte (3 Standorte)	4.500
Lieferung und Einbau Totholz (Stammholz/Wurzelstubben, 6 Standorte)	42 m ³
Elektrobefischung an 5 kleinen Tümpeln	1 Termin
