## Ausführungsplanung und Bauüberwachung zur Entwicklung von Laichhabitaten bei Borgau

ehemalige Fischteichkulisse nach mehrjähriger Brache

zu dauerhaften Stillgewässern mit ökologischer Funktion

Leistungen zur Wiederherstellung von Teichen als Amphibienleibgewässer

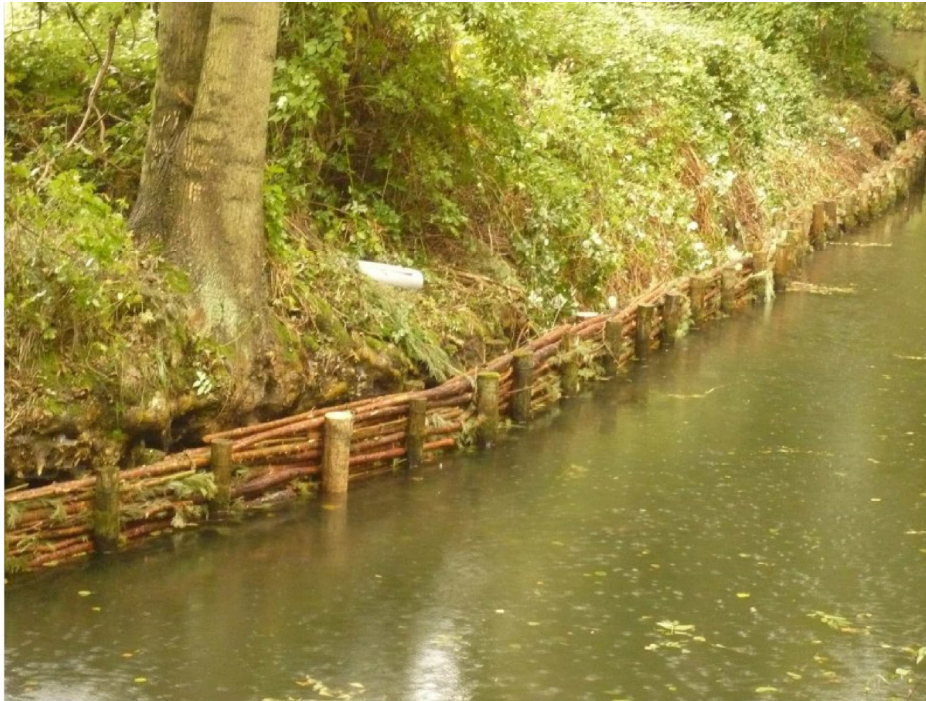
Planung Teich 1 - Blick nach Süd - Einbau Faschinen entlang Südufer

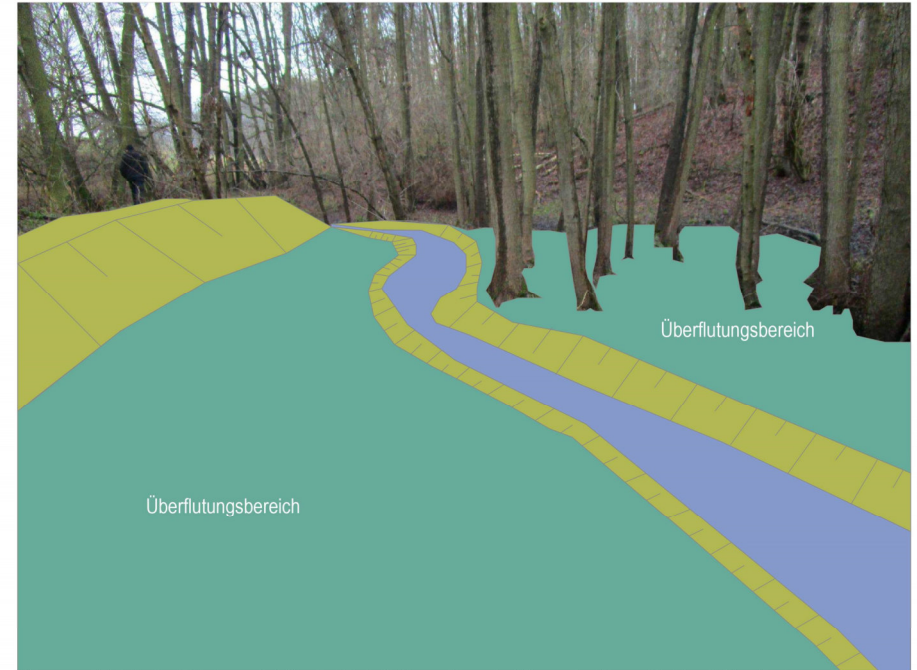
Planung Teich 3 - Blick nach West - Entwicklung Bruch, Überarbeitung Sohlgefälle Graben

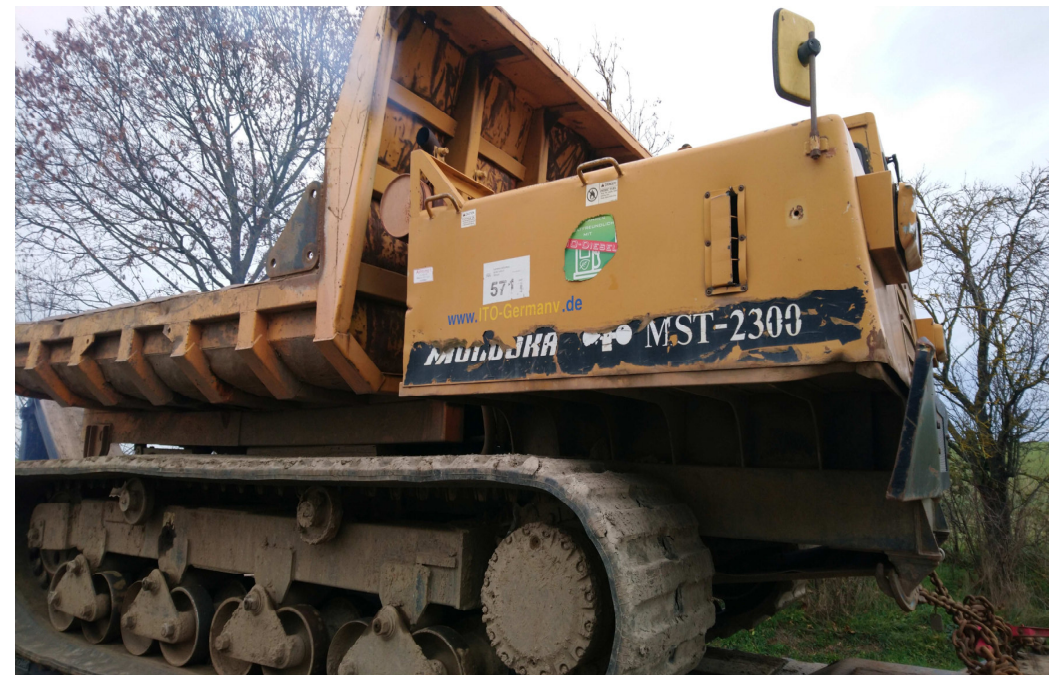
Anlieferung erforderlicher Technik

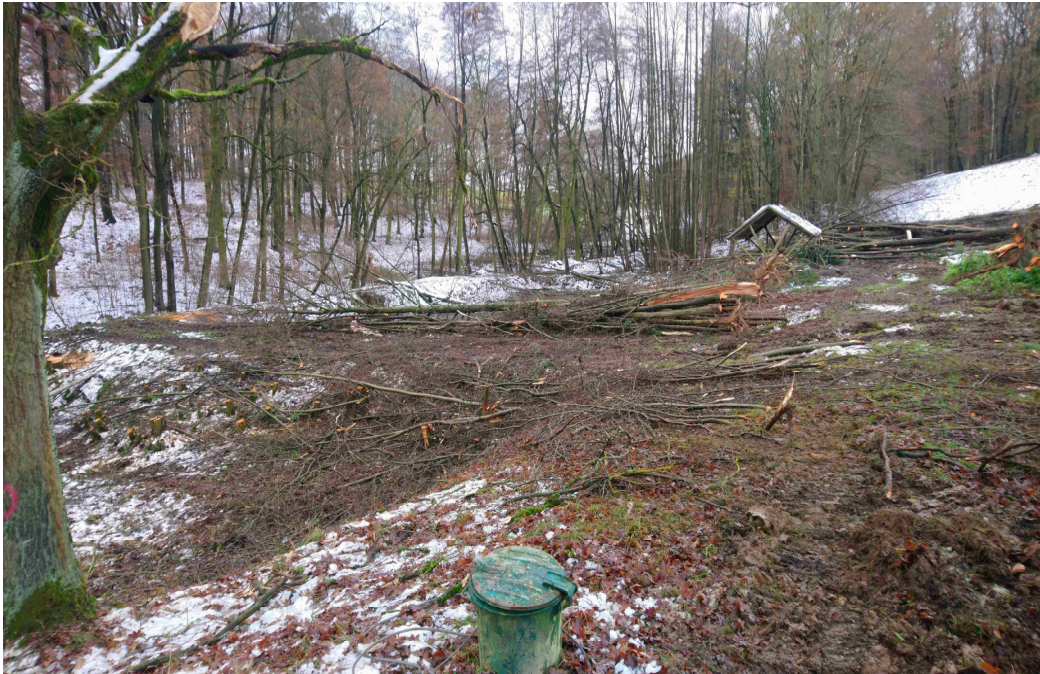
Gehölzrückschnitt zur Freistellung der Teiche

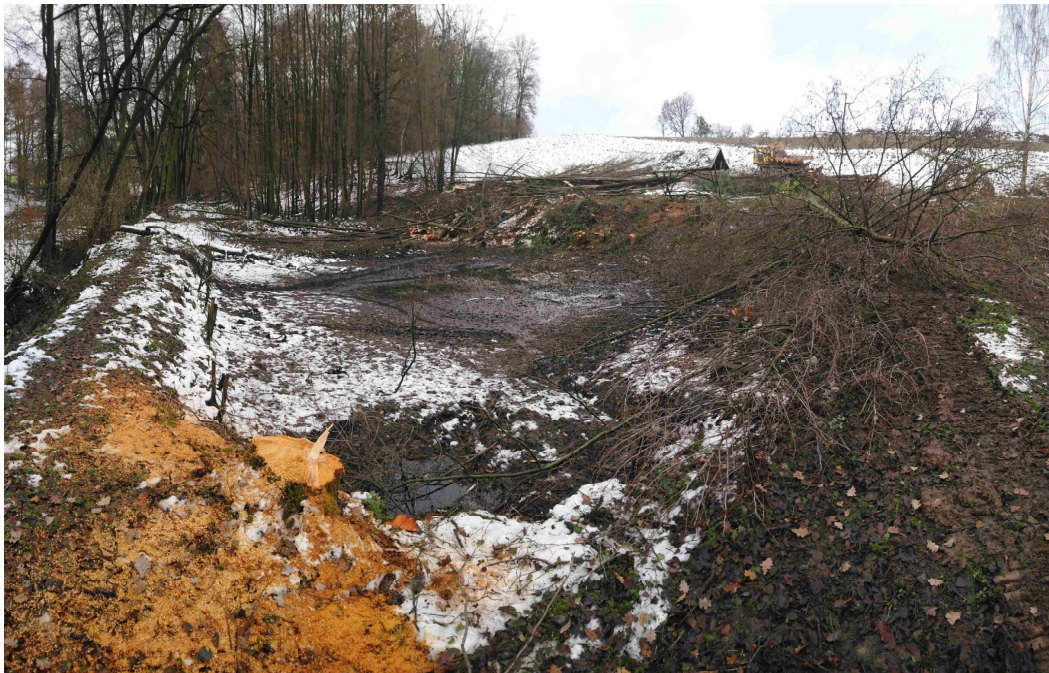
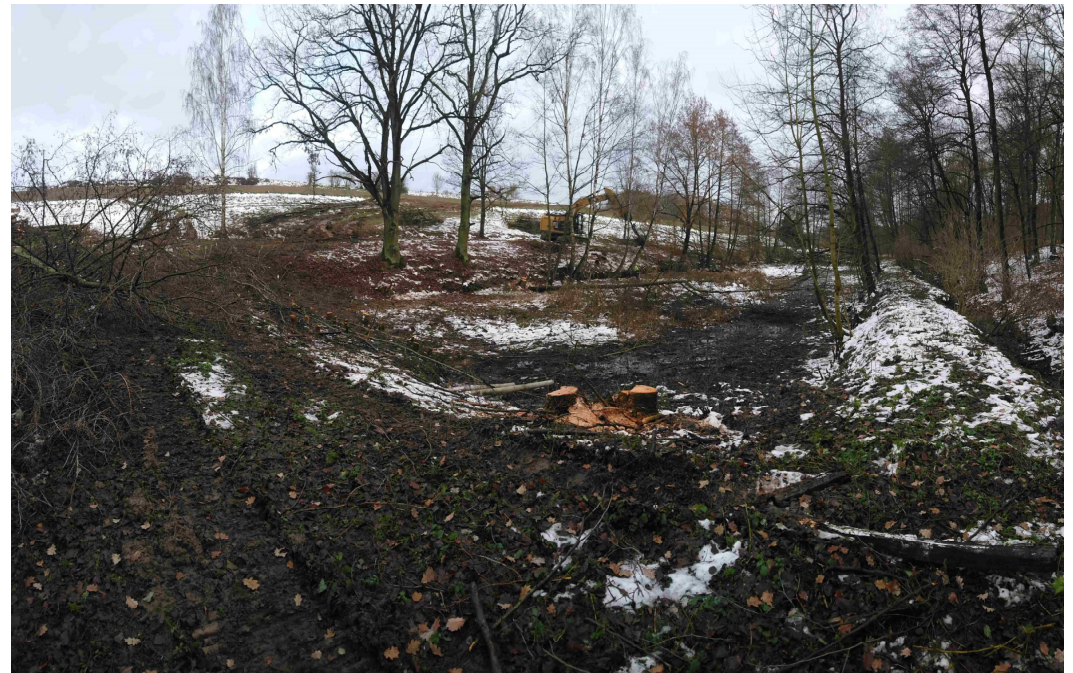
Gehölzrückschnitt zum Freistellung der Teiche

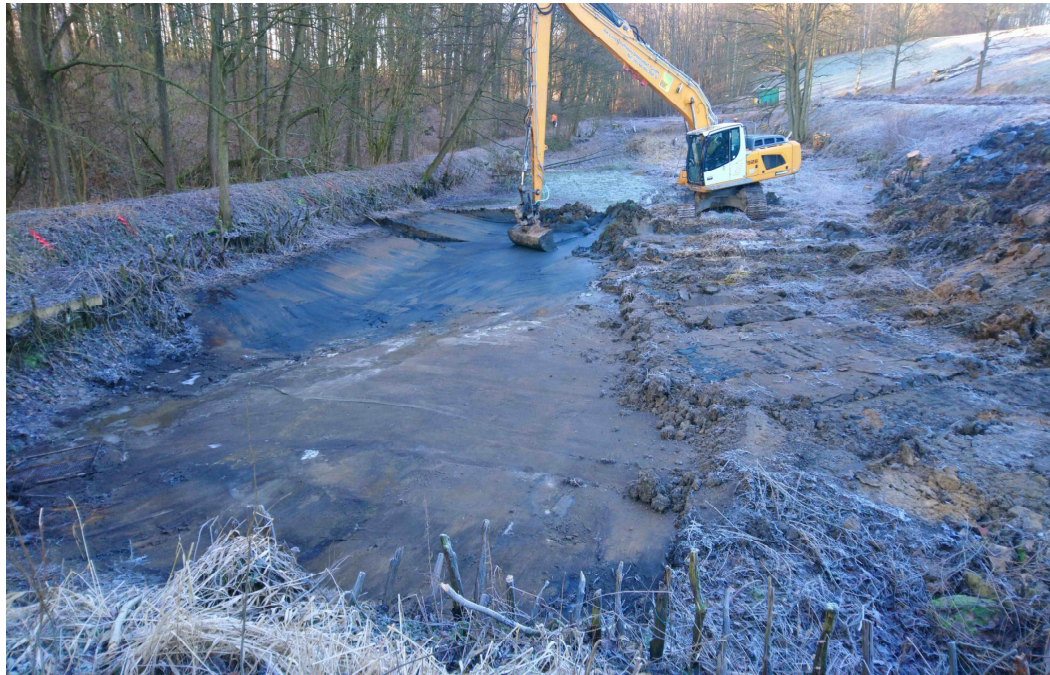
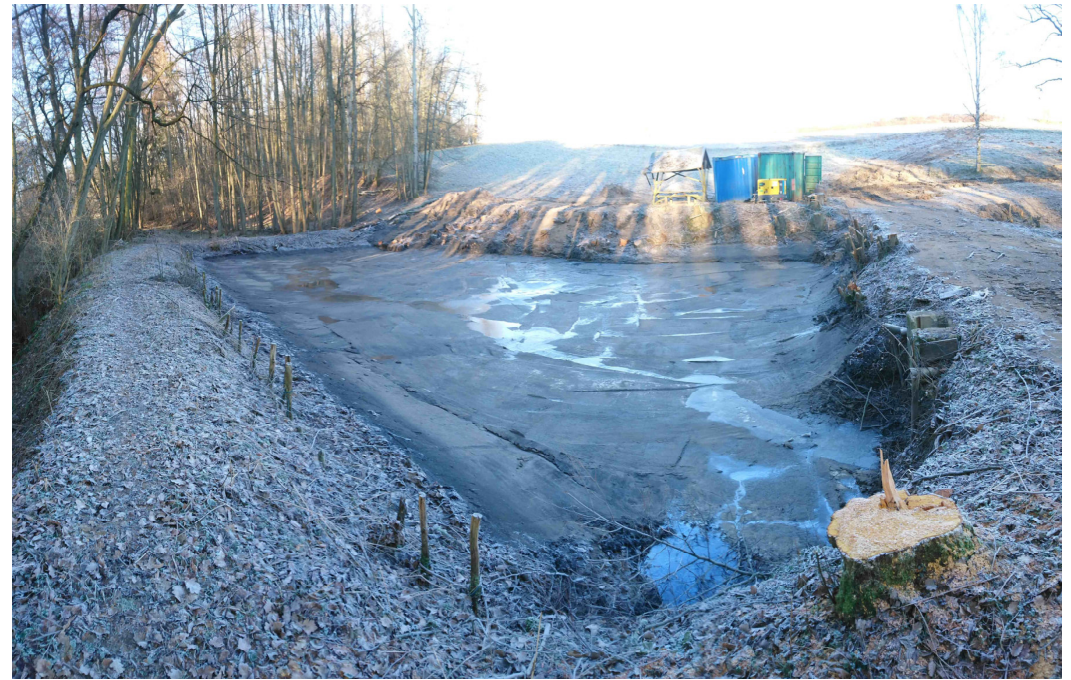
Schlammernahme mit Langstielbagger als Kettenfahrzeug

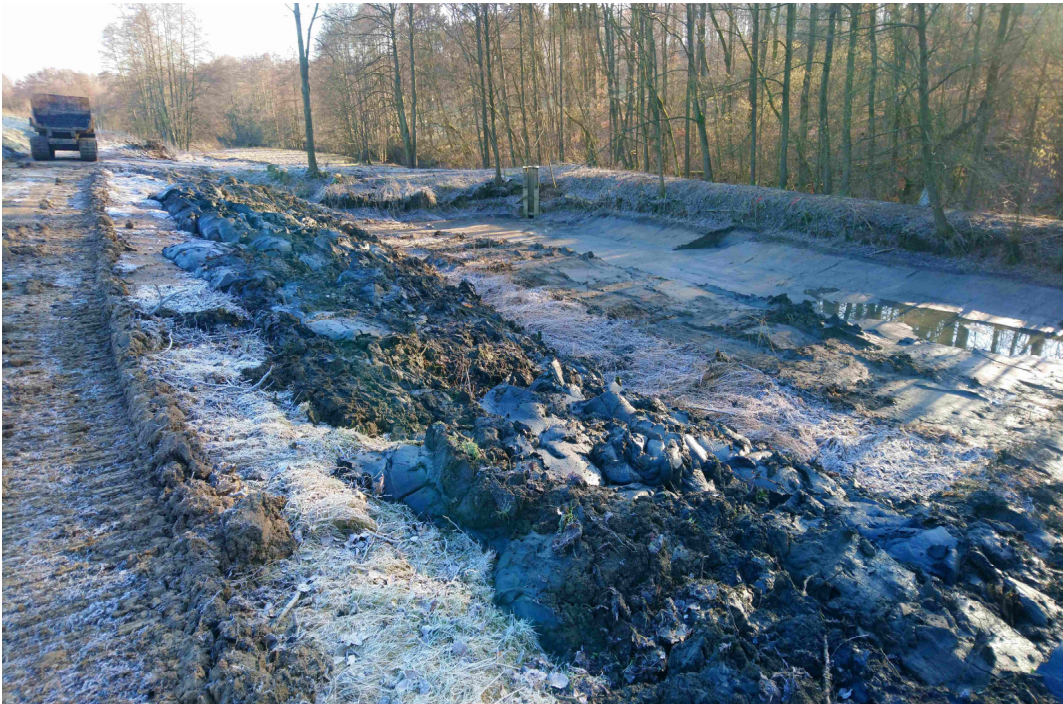
Bodeneinbau an Nordböschung für Geländemodellierung

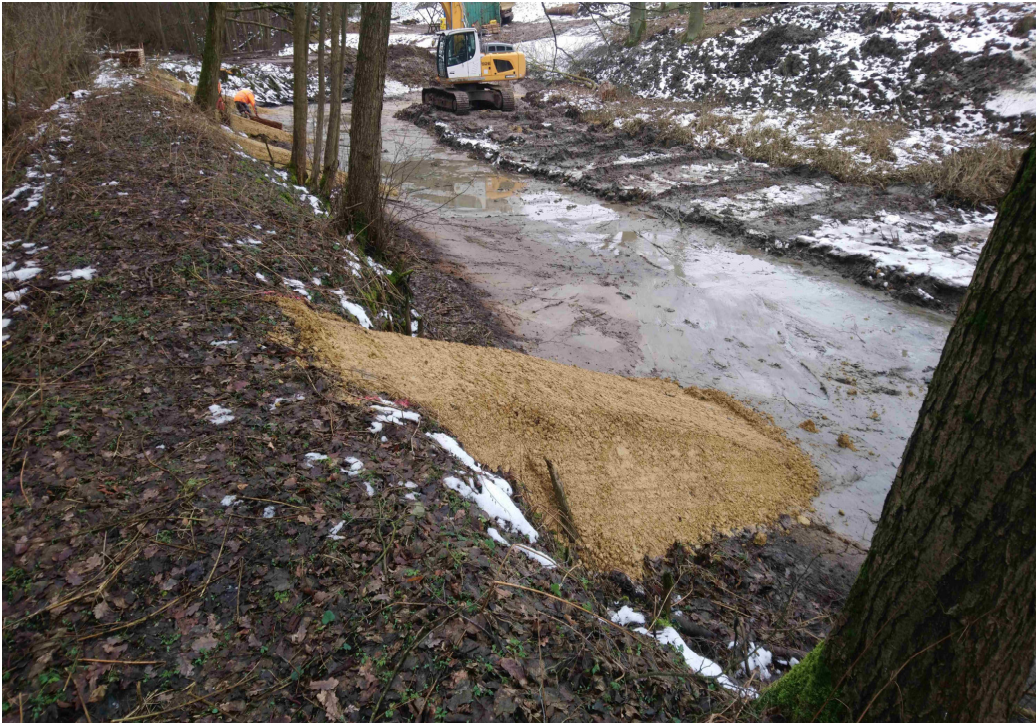
Einbau Aufstiegshilfen an Südufer

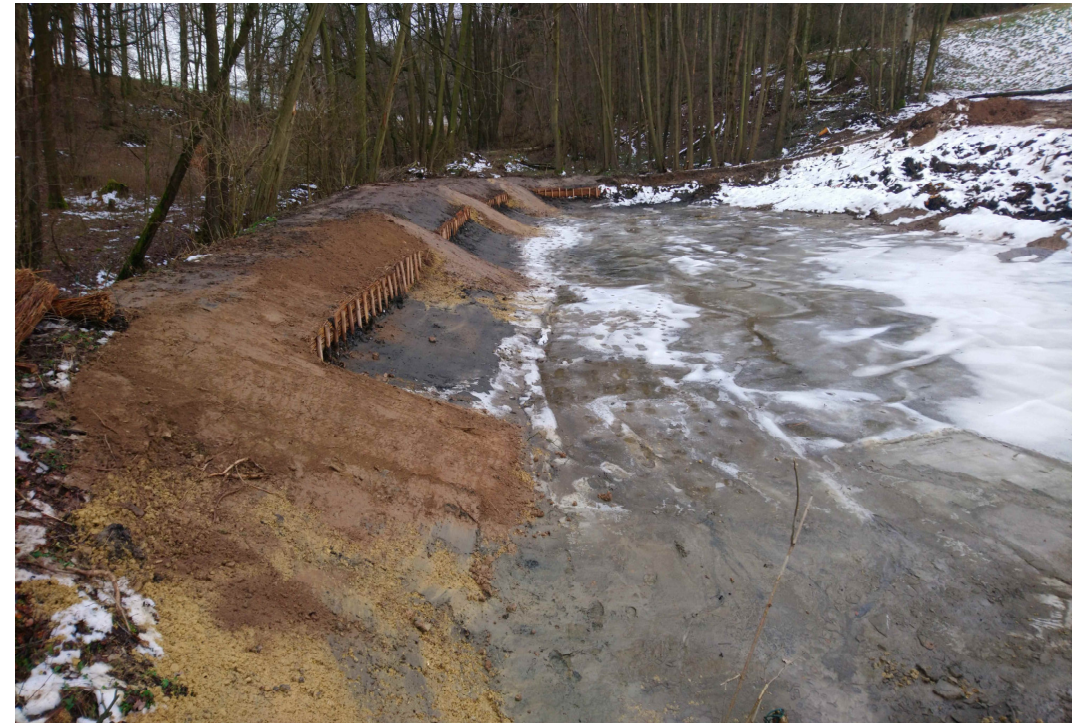
Böschungssicherung mit Faschinen und integrierten Aufstiegshilfen

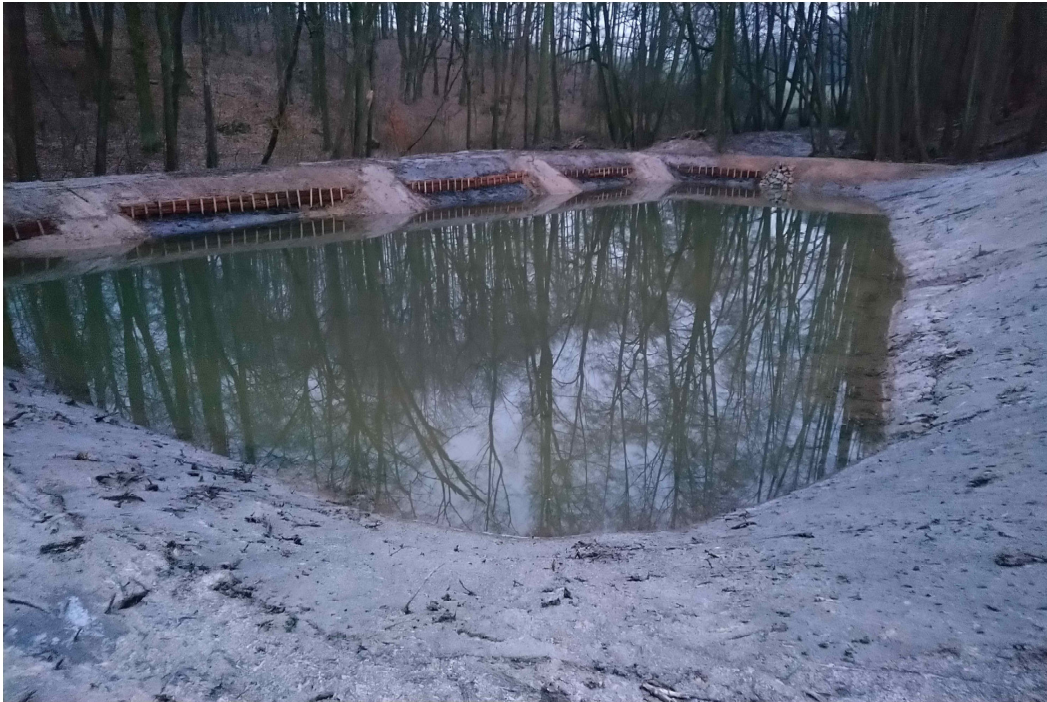
Fertigstellung Teich 2

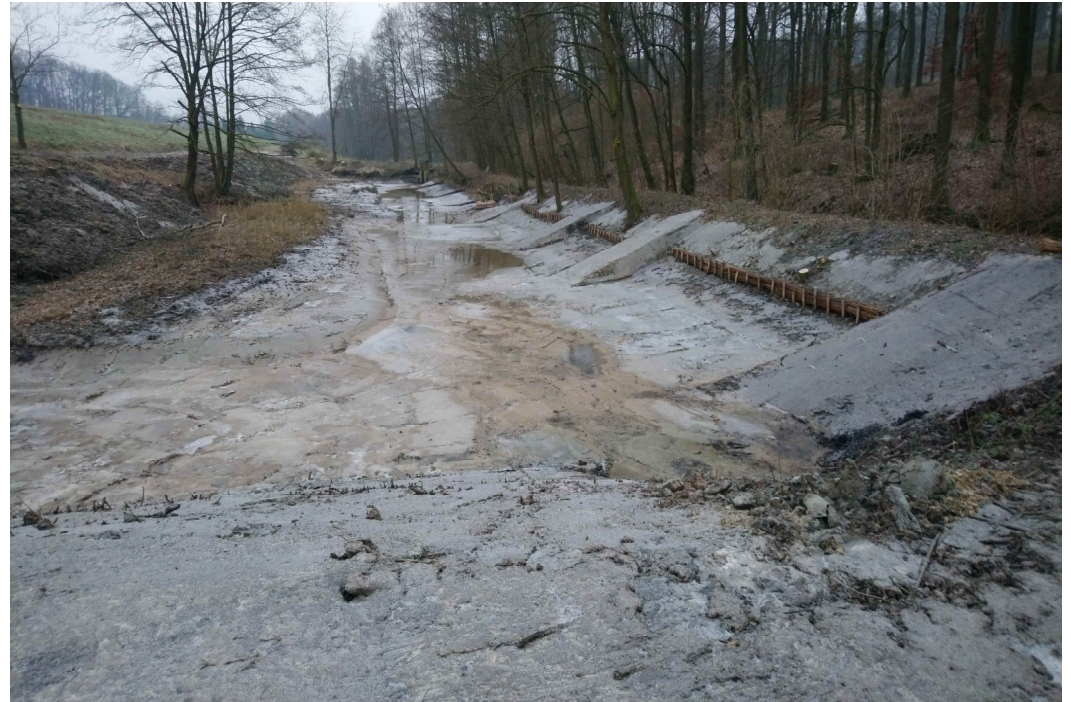
Teich 1 Böschungssicherung mit Faschinen und integrierten Aufstiegshilfen

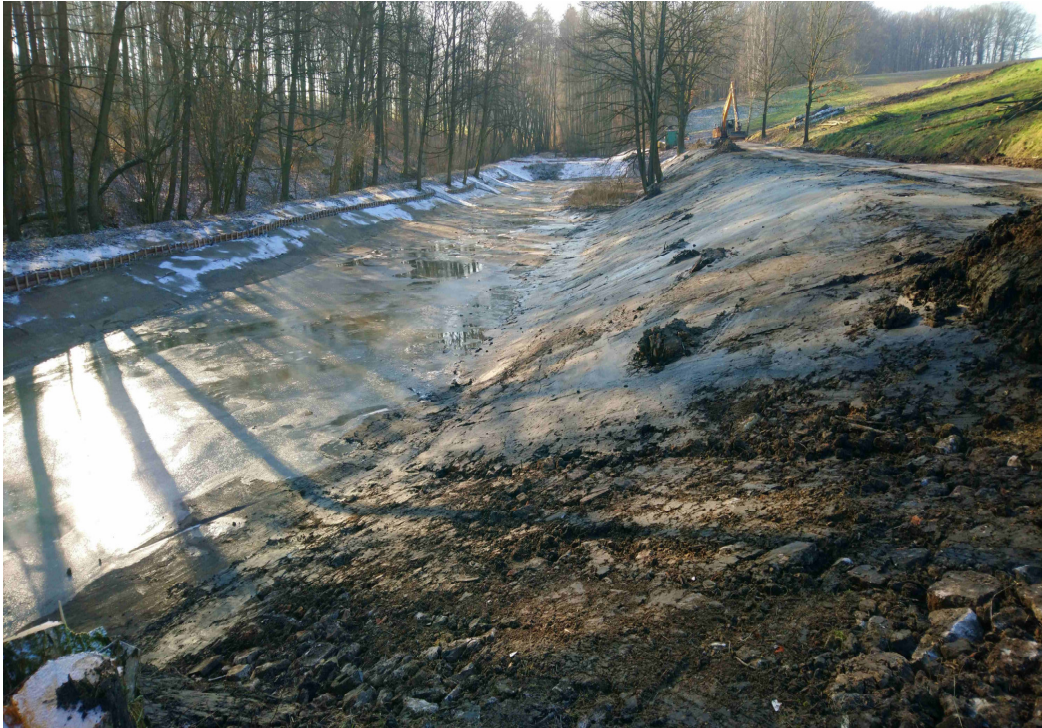
Teich 1 – Modellierung Nordböschung

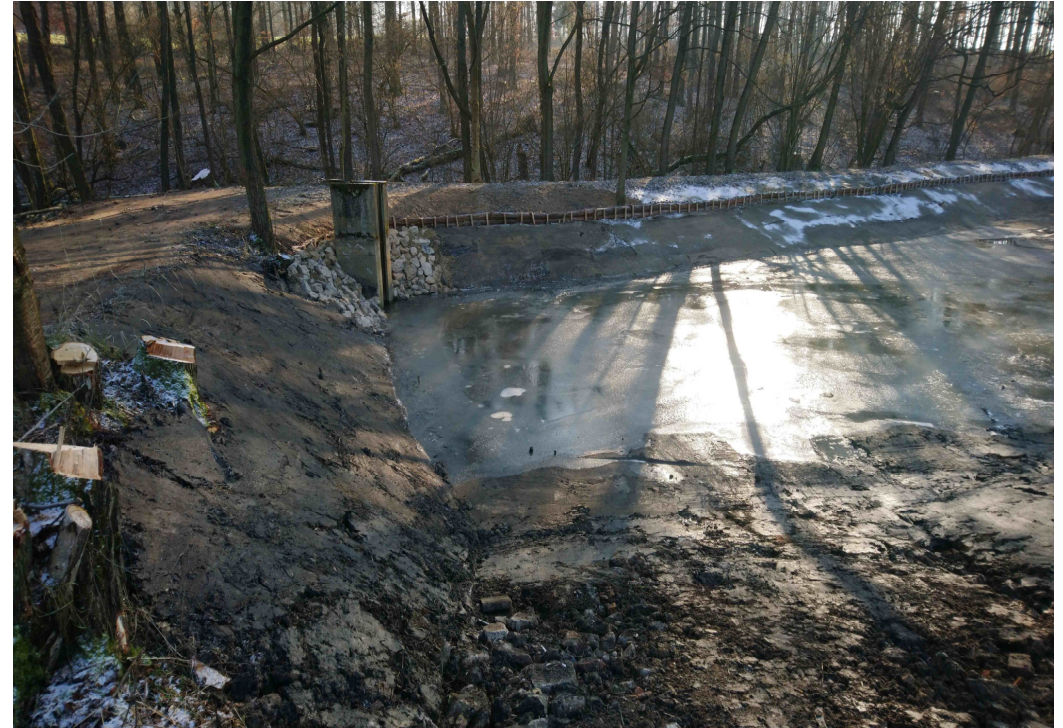
Teich 1 – Ufersicherung Südböschung

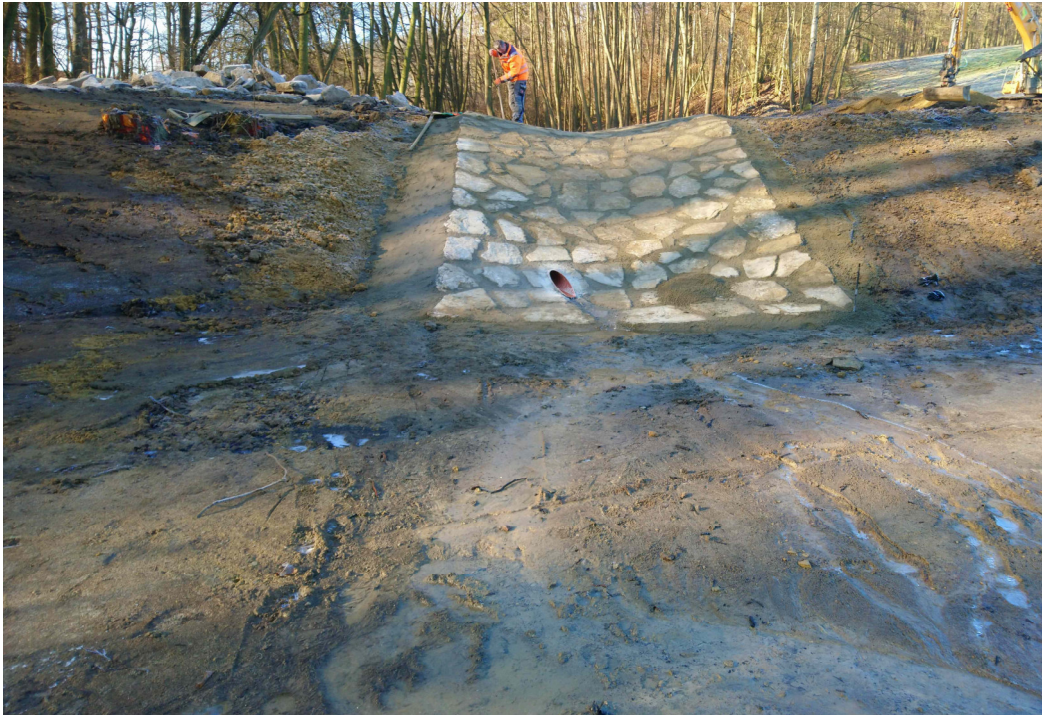
Überlaufschwelle zw. Teich 1 und 2

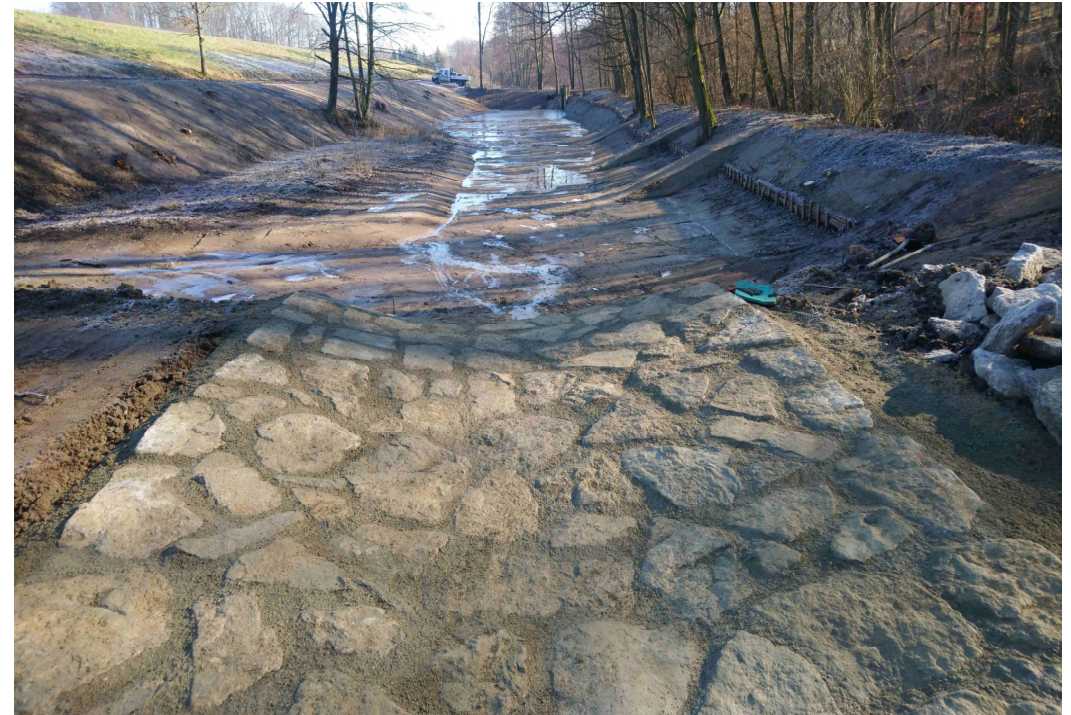
Teich1 – Fertigstellung Geländemodellierung , Erhalt Röhrichtbereich
